REF.: RESPUESTA A SOLICITUD DE INSPECCIÓN A CASONA SANTIVAÑEZ

REF.: INFORME SOBRE INSPECCION A CASONA SANTIVAÑEZ.

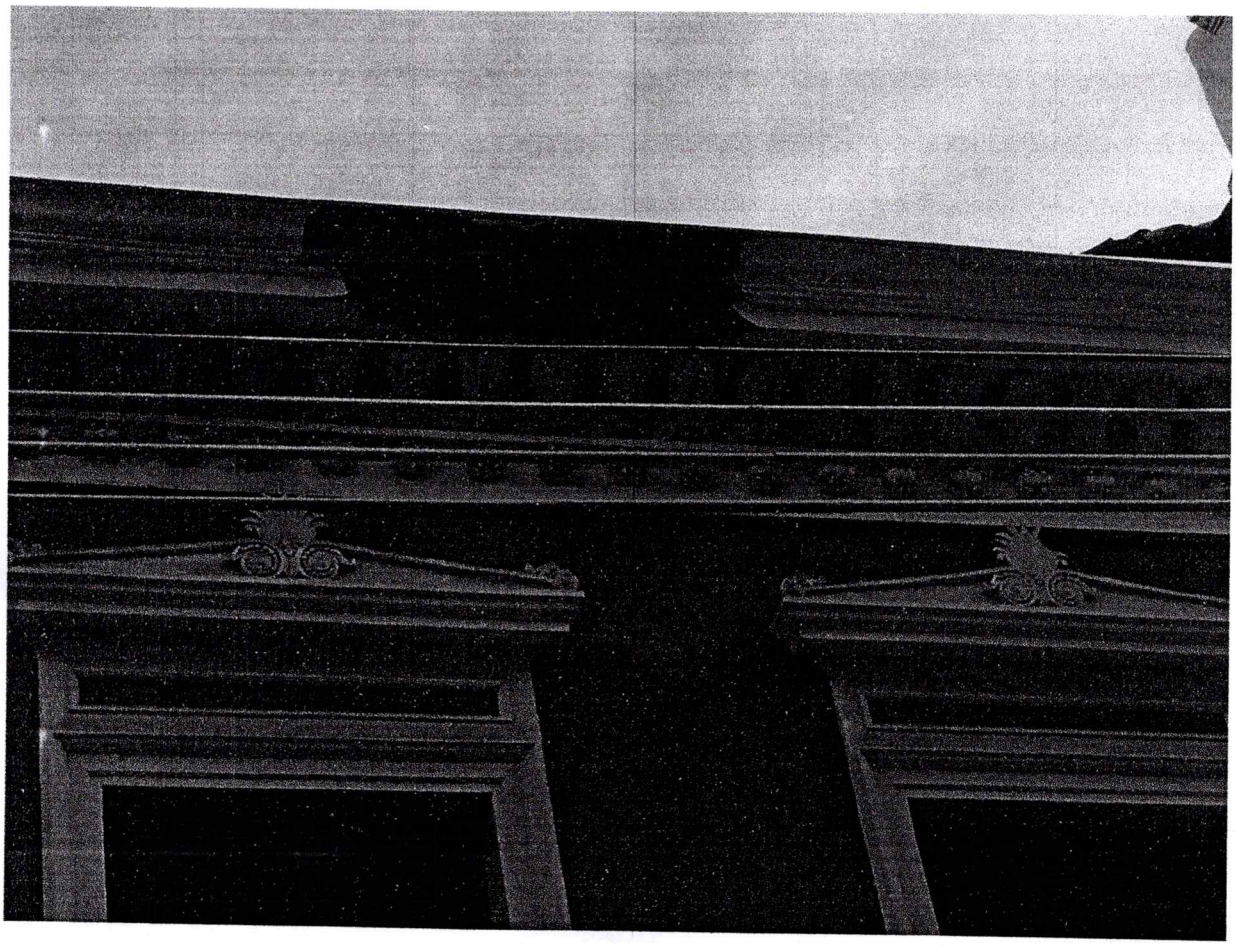
A solicitud de la Dra. Karol Avilés Terceros se realizó la visita a la CASONA SANTIVAÑEZ, en la cual se verifico que se tiene un problema en la cornisa de este inmueble la cual presenta una parte de la cornisa con daños según evidencia fotográfica adjunta, se corre el riesgo que este problema continúe y pueda caer la otra parte de la cornisa la cual presenta fisuras y grietas.

Se recomienda realizar la reparación con carácter de emergencia para evitar cualquier problema con la población debido a que puede caer en la calle y afectar a los transeúntes o a cualquier vehículo.
