SECRETARIA DE DESARROLLO DE INFRAESTRUCTURA TERRITORIAL
DIRECCIÓN DE OBRAS PUBLICAS
DPTO. DE INFRAESTRUCTURA Y MEJORAMIENTO DE BARRIOS

REF.: REMISION INFORME – SOLICITUD DE CONSTRUCCIÓN DE NORIA

Referencia : SOLICITUD DE CONSTRUCCION DE NORIA

referencia.: **SOLICITUD DE CONSTRUCCION DE NORIA.**

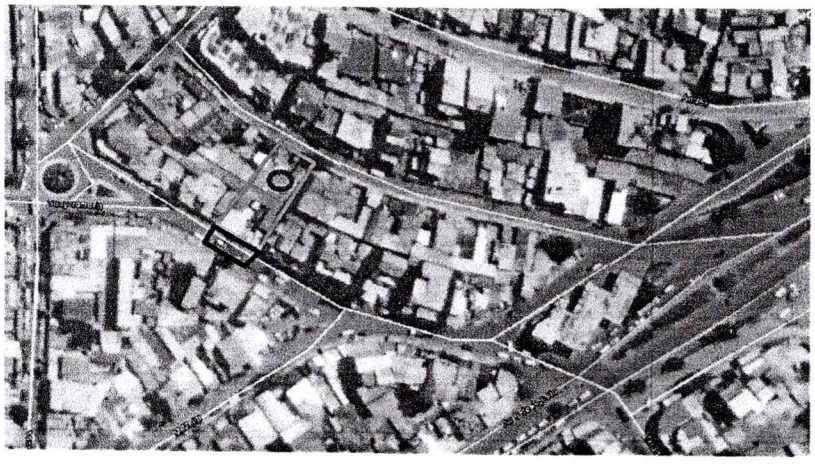
En función a la inspección realizada en la que se pudo evidenciar el deterioro de la capa asfáltica producto de la filtración de agua de vertiente, se pudo identificar la causa que por gravedad y acumulación de agua los vecinos fueron haciendo canalización a la calzada provocando un permanente deterioro de la capa asfáltica

Predios donde se genera la filtración

Sector donde presenta deterioro de la capa asfáltica

Ubicación de posible construcción noria

- Realizar la construcción de dicha noria o pozo con capacidad de acumulación de agua, con dimensiones de acuerdo a la cantidad que va filtrando. Dicha construcción evitara el deterioro de la capa asfáltica que durante el año 2018 presento varias reposiciones de la capa asfáltica producto de la filtración a lo largo del año,

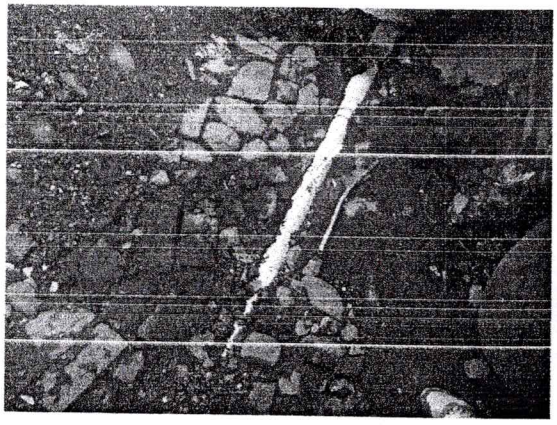
BOCA DE CANAL A LA CALZADA

DETERIORO PERMANTE DE LA CAPA ASFALTICA

CANALIZACION DE AGUA FILTRANTE

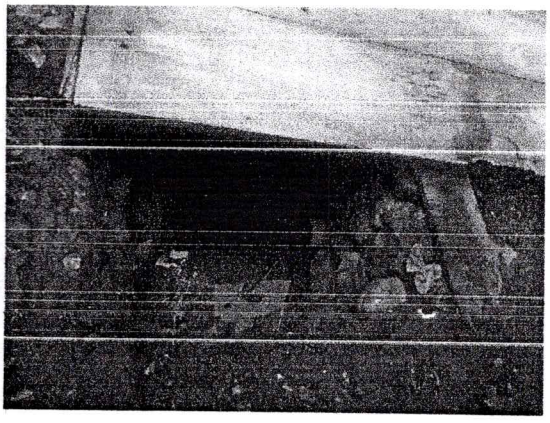
POZO DE FILTRACION Y CANALIZACION

Mediante la Unidad de Gestión de Riesgos (UGR) y su participación en la construcción de dicha noria solucionara la afectación permanente a la capa asfáltica que se produce por la filtración, también posibilitara la acumulación de agua para los vecinos, ya que se evidencio carencia de agua por red pública.
